東勢區 中崙里環境勘查資料

編號：05

地點名稱：	中崙里全里	
日期：	113 年 5 月 10 日	
座標位置：	參照下列的描述	
勘查紀錄：	<p>老舊房屋在地震中面臨更大的風險，台灣1974年以前的建築法規沒有抗震規範，所以屋齡50年以上的房屋，很大機率抗震能力弱，因為它們可能缺乏現代化的結構支撐和防震設計，因此本團隊將分為三大類進行踏查。</p> <p>一、基礎問題(50年以上的房子)</p> <p>(一)磚造平房：</p> <ol style="list-style-type: none">1. 東崎路三段511巷(24.25931, 120.86285) <p>二、結構強度不足(921之前的房子)</p> <ol style="list-style-type: none">1. 東崎路四段222號(24.255189, 120.849725) <p>三、軟層建築</p> <p>另外為避免大規模地震災害發生時，有大批民眾需要疏散避難，選擇老舊房屋附近的空地或是公園作為緊急避難的集結點，中崙里以下列四處作為集結點。</p> <ol style="list-style-type: none">1. 中科國小2. 協一農場停車場3. 東崎路三段488號4. 東崎路三段160號小平台	
勘查類型：	<input type="checkbox"/> 歷史災點	<input type="checkbox"/> 風力災害 <input type="checkbox"/> 淹水災害 <input type="checkbox"/> 海嘯災害 <input type="checkbox"/> 坡地災害 <input checked="" type="checkbox"/> 地震災害 <input type="checkbox"/> 輻射災害 <input type="checkbox"/> 森林火災災害 <input type="checkbox"/> 重大交通事故災害 <input type="checkbox"/> 毒性化學物質災害 <input type="checkbox"/> 公用氣體油料管線與輸電線路災害 <input type="checkbox"/> 其他：_____

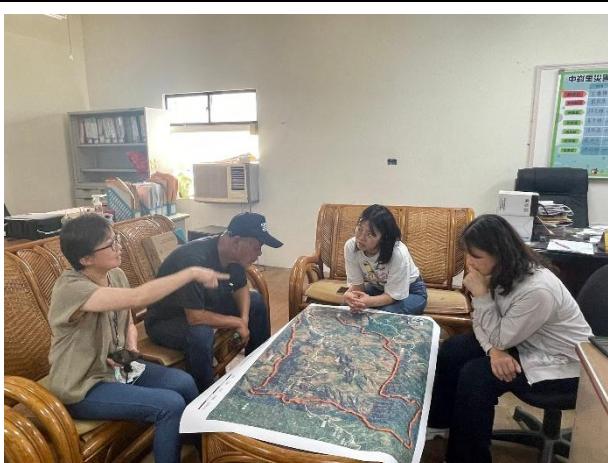
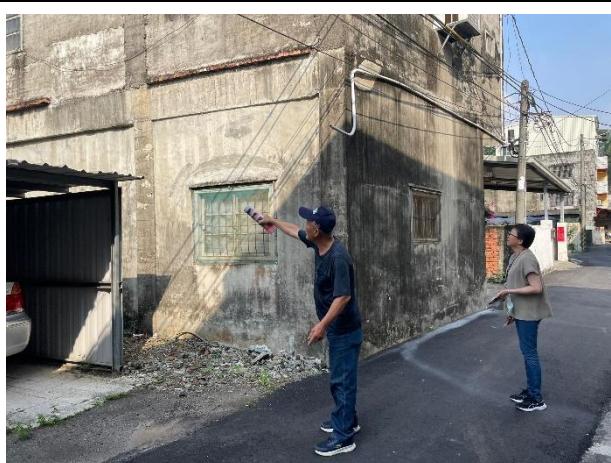
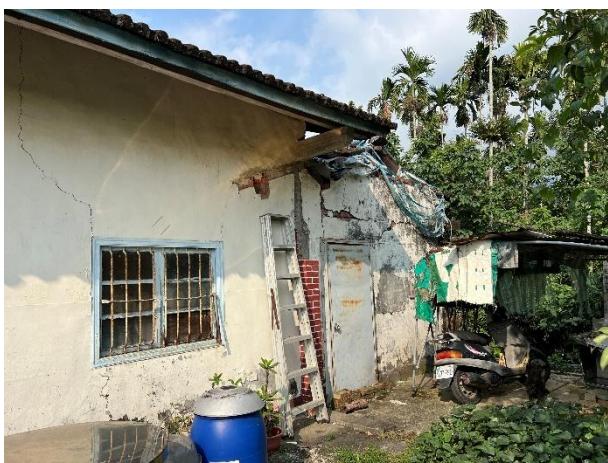
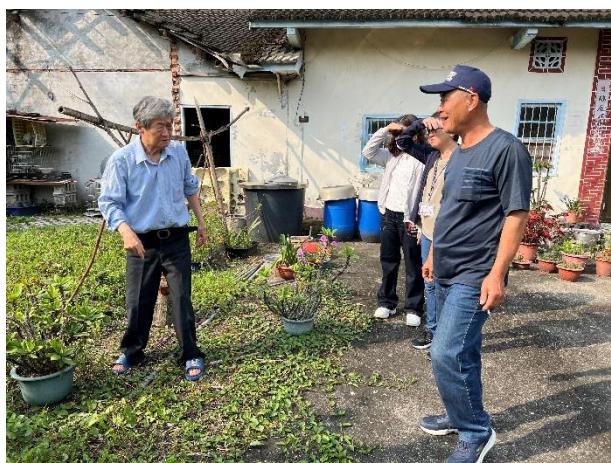
現勘照片紀錄

<input checked="" type="checkbox"/> 易致災點	里內老舊建物，921之前的建物(以黃色表示)、超過50年以上的磚造建物(以紅色表示)
