東勢區 中崙里環境勘查資料

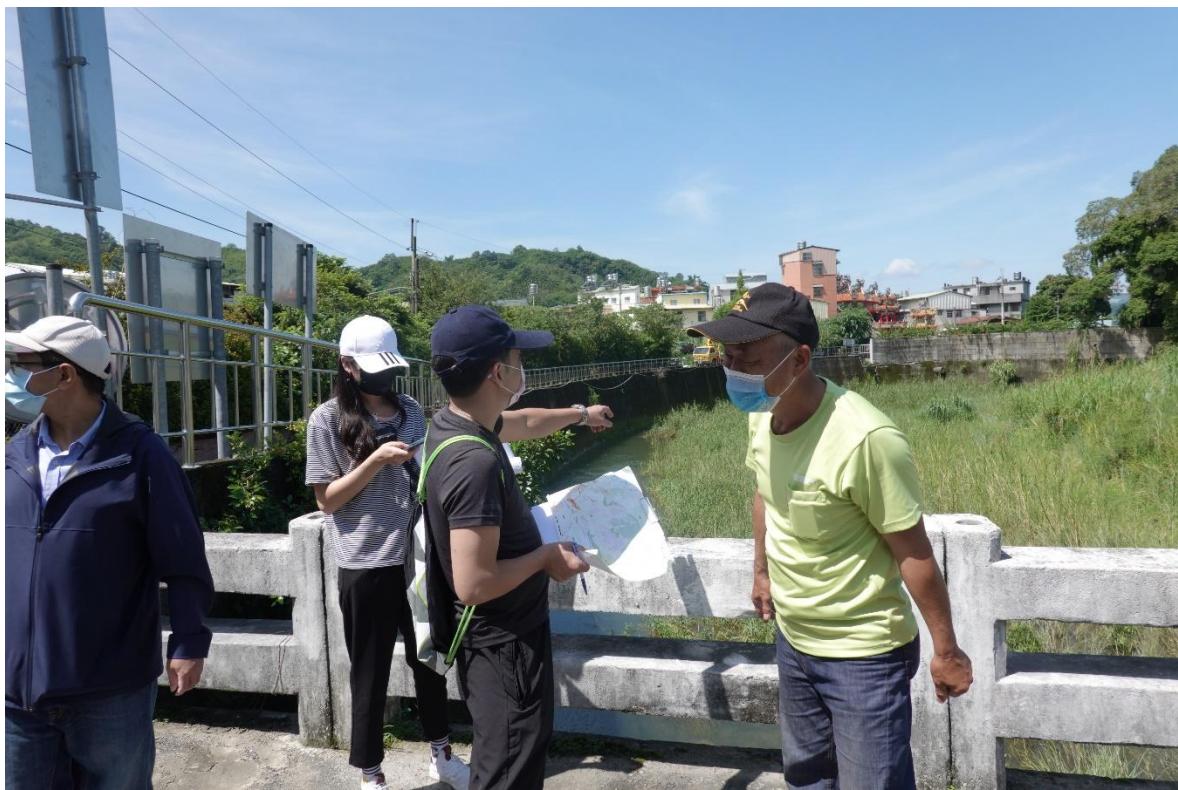
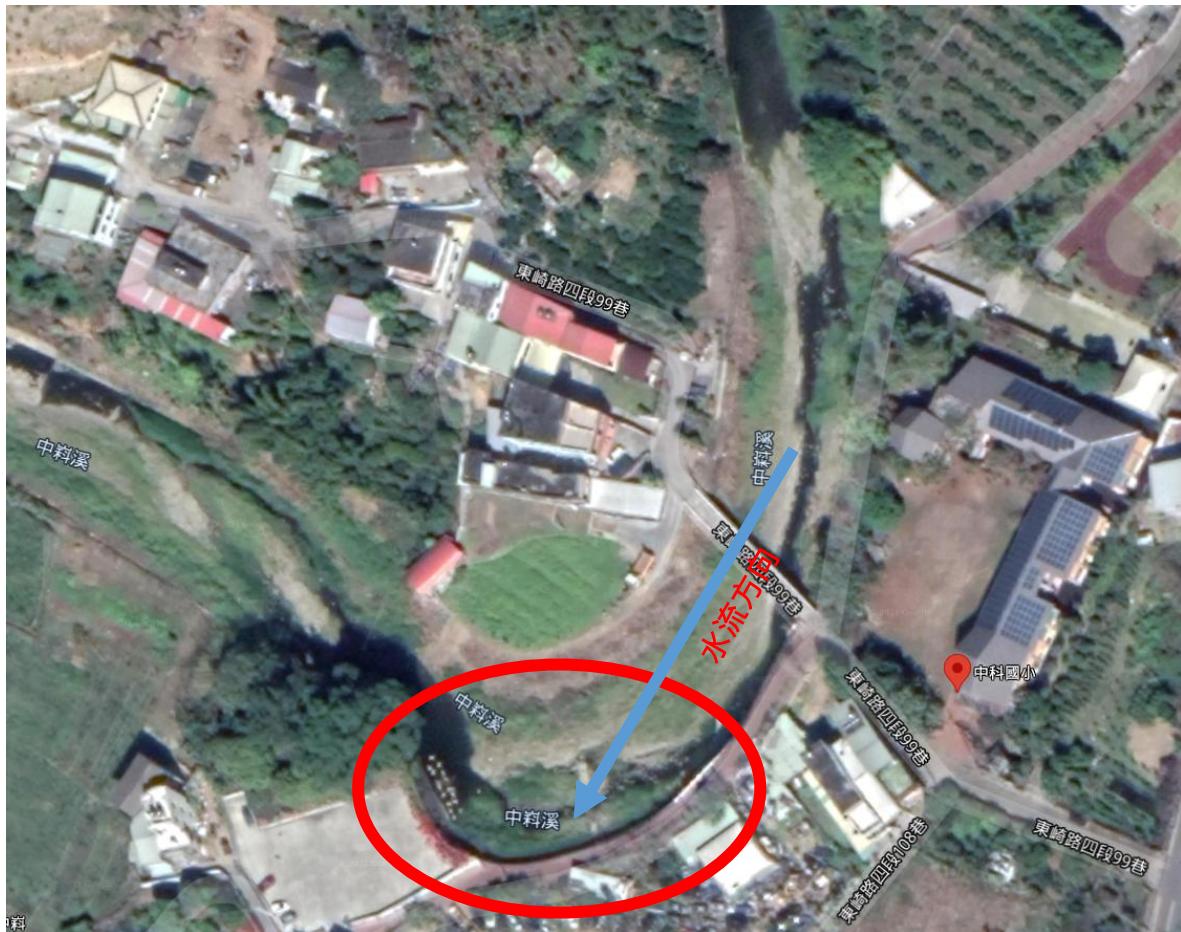
編號：01

地點名稱：	中崙社區活動中心前方河道護岸	
座標位置：	24.256966, 120.850431	
勘查紀錄：	敏督利颱風時期，溪水暴漲，造成護岸損壞。 前述護岸為水流攻角，已修復補強。	
勘查類型	項目	改善方法及未來擬採措施
■歷史災點	<input type="checkbox"/> 風力災害 <input checked="" type="checkbox"/> 淹水災害 <input type="checkbox"/> 海嘯災害 <input type="checkbox"/> 坡地災害 <input type="checkbox"/> 地震災害 <input type="checkbox"/> 輻射災害 <input type="checkbox"/> 森林火災災害 <input type="checkbox"/> 重大交通事故災害 <input type="checkbox"/> 毒性化學物質災害 <input type="checkbox"/> 公用氣體油料管線與輸電線路災害 <input type="checkbox"/> 其他： <u> </u>	中崙社區活動中心前方河道護岸目前尚未施工。
<input type="checkbox"/> 易致災點		
<input type="checkbox"/> 防救災資源	<input type="checkbox"/> 民生物資： <u> </u> <input type="checkbox"/> 裝備、機具： <u> </u> <input type="checkbox"/> 維生管線： <u> </u> <input type="checkbox"/> 避難收容場所： <u> </u> <input type="checkbox"/> 其他： <u> </u>	
填表人	陳柏蒼

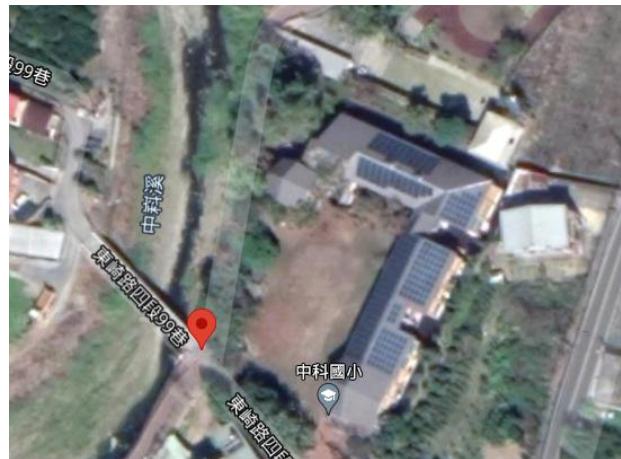
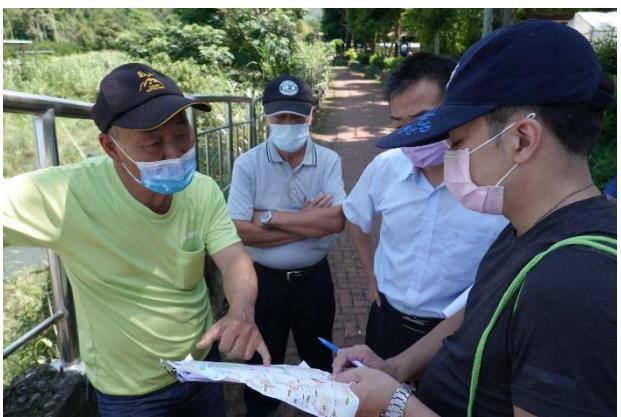
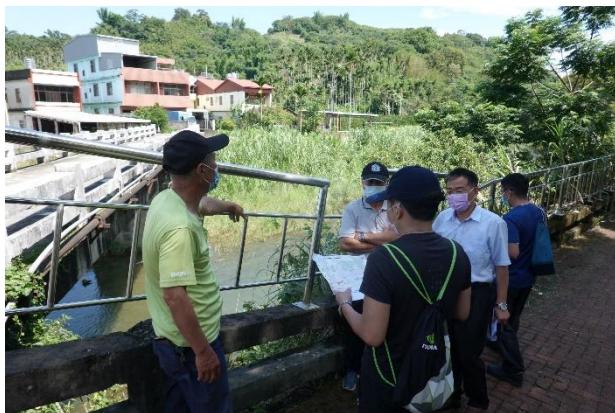
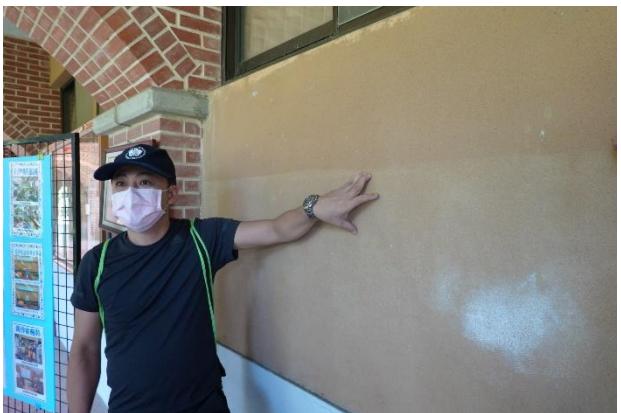
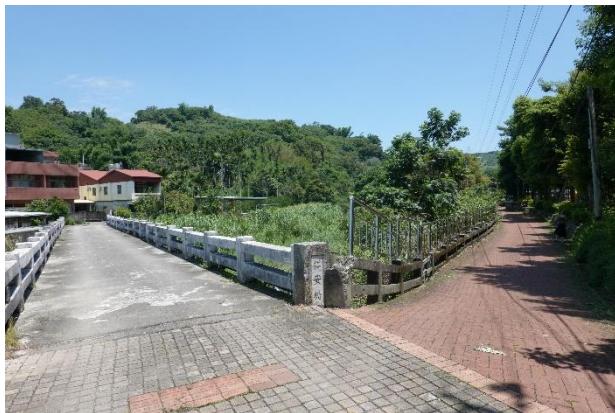
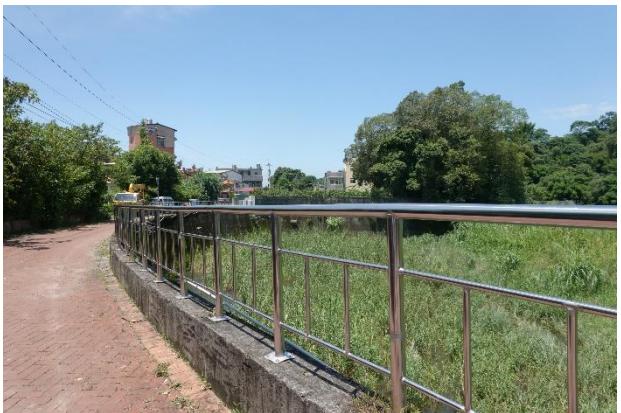
編號：02

地點名稱：	中崙里仁安橋	
座標位置：	24.257429, 120.850987	
勘查紀錄：	根據里長描述，2004 年艾利敏督利颱風期間，中崙溪上游帶下漂流木卡漁人安橋橋墩間，造成中崙溪該河段通水斷面不足，溪水溢出，漫淹紀錄以中科國小建築物一樓估計，約 1.6 公尺。	
勘查類型	項目	改善方法及未來擬採措施
■歷史災點	<input type="checkbox"/> 風力災害 <input checked="" type="checkbox"/> 淹水災害 <input type="checkbox"/> 海嘯災害 <input type="checkbox"/> 坡地災害 <input type="checkbox"/> 地震災害 <input type="checkbox"/> 輻射災害 <input type="checkbox"/> 森林火災災害 <input type="checkbox"/> 重大交通事故災害 <input type="checkbox"/> 毒性化學物質災害 <input type="checkbox"/> 公用氣體油料管線與輸電線路災害 <input type="checkbox"/> 其他： <hr/>	目前觀察中崙溪的水流量大小，突發性的暴雨仍有可能造成中崙里仁安橋溪水溢出。
<input type="checkbox"/> 易致災點		
<input type="checkbox"/> 防救災資源	<input type="checkbox"/> 民生物資： <input type="checkbox"/> 裝備、機具： <input type="checkbox"/> 維生管線： <input type="checkbox"/> 避難收容場所： <input type="checkbox"/> 其他： <hr/>	
填表人	陳柏蒼

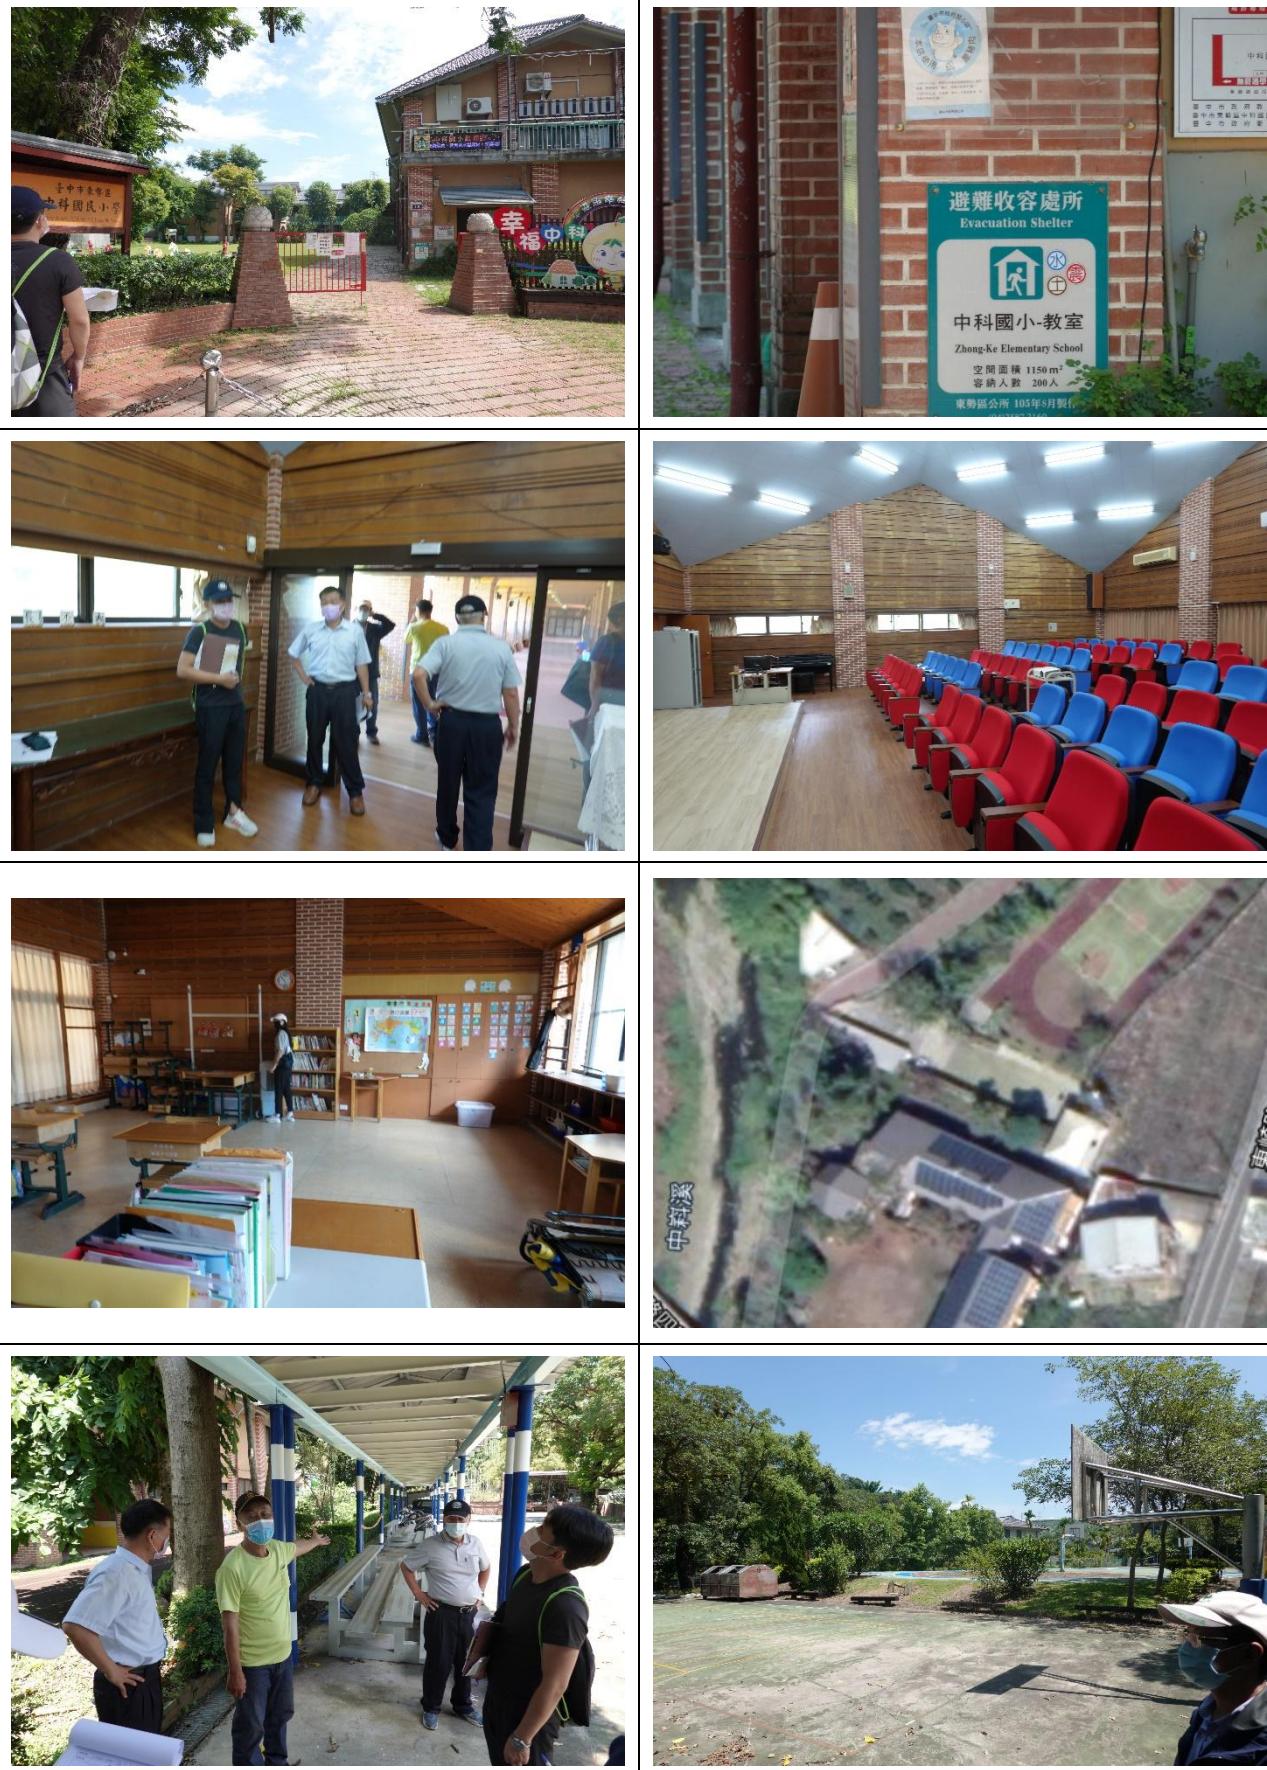
編號：03

地點名稱：	中科國小校區及周邊道路(東崎路4段92巷16號)	
座標位置：	24.257168, 120.851261	
勘查紀錄：	<p>1. 中科國小為中崙里設定之避難收容處所，為居民廣知之地點，國小建物於921後興建，曾於艾利颱風期間，因鄰近中崙溪河段仁安橋橋墩卡住漂流木漫淹，造成約1.6淹水。</p> <p>2. 排除校內1樓部分不適用於囤放防救災物資、2樓無適當場所可供囤放外，2樓教室可供收容避難民眾。</p> <p>3. 此處辦難收容場所未曾有過開設演練，目前未有物資囤放。</p> <p>4. 因國小鄰近該社區活動中心及里長辦公室，里長辦公室部分空間可為物資囤放場所，解決中科國小不適囤放物資問題。</p> <p>5. 物資募集及食物炊煮可考慮於中科國小操場操作(除水災外)，或鄰近活動中心操作(水災)。</p>	
勘查類型	項目	改善方法及未來擬採措施
■歷史災點	<input type="checkbox"/> 風力災害 <input checked="" type="checkbox"/> 淹水災害 <input type="checkbox"/> 海嘯災害 <input type="checkbox"/> 坡地災害 <input type="checkbox"/> 地震災害 <input type="checkbox"/> 輻射災害 <input type="checkbox"/> 森林火災災害 <input type="checkbox"/> 重大交通事故災害 <input type="checkbox"/> 毒性化學物質災害 <input type="checkbox"/> 公用氣體油料管線與輸電線路災害 <input type="checkbox"/> 其他： _____	目前中崙韌性社區避難處所為中科國小2樓教室，預計111年開始將物資移放至此。
<input type="checkbox"/> 易致災點		
■防救災資源	<input type="checkbox"/> 民生物資： <input type="checkbox"/> 裝備、機具： <input type="checkbox"/> 維生管線： ■避難收容場所： <u>中科國小</u> <input type="checkbox"/> 其他： _____

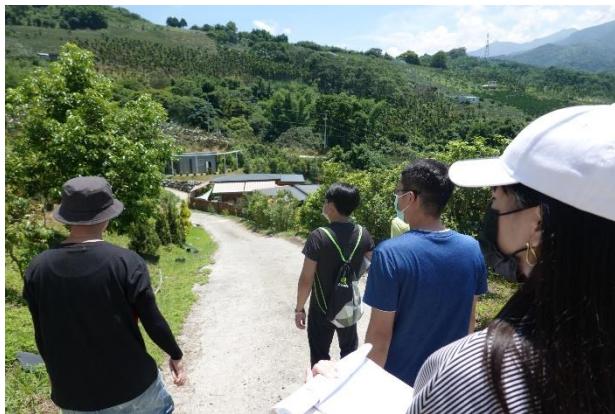
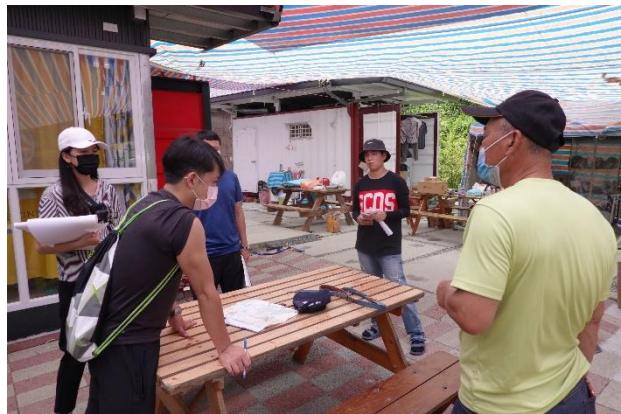
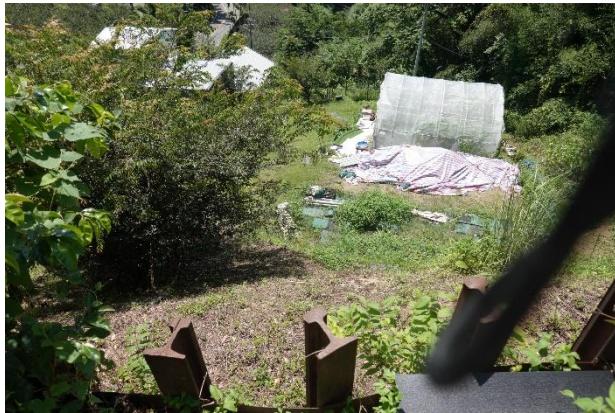
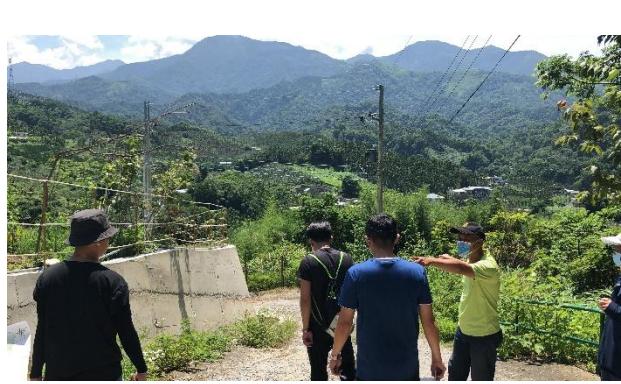
編號：04

地點名稱：	東崎路三段中崙溪上游地質敏感區，鄰近大灣公車站牌	
座標位置：	24.2616167,120.8680944	
勘查紀錄：	1. 地質敏感區，曾發生地質滑動。 2. 為避免東崎路三段因地質滑崩交通中斷，里長曾爭取經費在此做過鋼軌樁坡地加固及相關工程。 3. 有少數民眾在此居住，居住民眾表示除此處外另有其他居所，颱風豪雨期間會避免在此居住。 4. 如此處交通中斷，將造成東崎路三段 688 巷 62 弄物資運補困難。 5. 中崙里幅員較大，配備無線電建議考慮地形地貌與傳輸距離。	
勘查類型	項目	改善方法及未來擬採措施
■歷史災點	<input type="checkbox"/> 風力災害 <input type="checkbox"/> 淹水災害 <input type="checkbox"/> 海嘯災害 <input checked="" type="checkbox"/> 坡地災害 <input type="checkbox"/> 地震災害 <input type="checkbox"/> 輻射災害 <input type="checkbox"/> 森林火災災害 <input type="checkbox"/> 重大交通事故災害 <input type="checkbox"/> 毒性化學物質災害 <input type="checkbox"/> 公用氣體油料管線與輸電線路災害 <input type="checkbox"/> 其他： <u> </u>	東崎路三段中崙溪上游尚未做坡地加固等工程。
<input type="checkbox"/> 易致災點		
<input type="checkbox"/> 防救災資源	<input type="checkbox"/> 民生物資： <u> </u> <input type="checkbox"/> 裝備、機具： <u> </u> <input type="checkbox"/> 維生管線： <u> </u> <input type="checkbox"/> 避難收容場所： <u> </u> <input type="checkbox"/> 其他： <u> </u>
