東勢區 中崙里環境勘查資料

編號：05

地點名稱：	中崙里全里	
日期：	113 年 5 月 10 日	
座標位置：	參照下列的描述	
勘查紀錄：	<p>老舊房屋在地震中面臨更大的風險，台灣1974年以前的建築法規沒有抗震規範，所以屋齡50年以上的房屋，很大機率抗震能力弱，因為它們可能缺乏現代化的結構支撐和防震設計，因此本團隊將分為三大類進行踏查。</p> <p>一、基礎問題(50年以上的房子)</p> <p>(一)磚造平房：</p> <ol style="list-style-type: none">1. 東崎路三段511巷(24.25931, 120.86285) <p>二、結構強度不足(921之前的房子)</p> <ol style="list-style-type: none">1. 東崎路四段222號(24.255189, 120.849725) <p>三、軟層建築</p> <p>另外為避免大規模地震災害發生時，有大批民眾需要疏散避難，選擇老舊房屋附近的空地或是公園作為緊急避難的集結點，中崙里以下列四處作為集結點。</p> <ol style="list-style-type: none">1. 中科國小2. 協一農場停車場3. 東崎路三段488號4. 東崎路三段160號小平台	
勘查類型：	<input type="checkbox"/> 歷史災點	<input type="checkbox"/> 風力災害 <input type="checkbox"/> 淹水災害 <input type="checkbox"/> 海嘯災害 <input type="checkbox"/> 坡地災害 <input checked="" type="checkbox"/> 地震災害 <input type="checkbox"/> 輻射災害 <input type="checkbox"/> 森林火災災害 <input type="checkbox"/> 重大交通事故災害 <input type="checkbox"/> 毒性化學物質災害 <input type="checkbox"/> 公用氣體油料管線與輸電線路災害 <input type="checkbox"/> 其他：_____

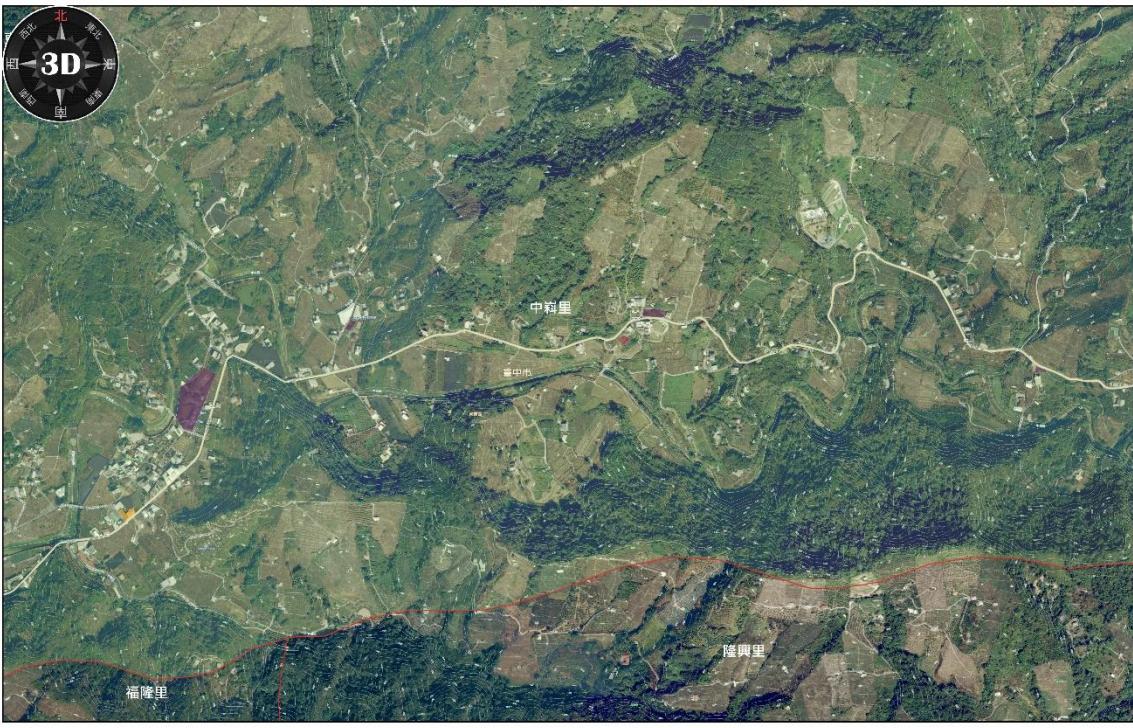
臺中市東勢區中科里環境地圖

<input checked="" type="checkbox"/> 易致災點	里內老舊建物，921之前的建物(以黃色表示)、超過50年以上的磚造建物(以紅色表示)

■ 中科里 ■ 結構強度不足(921之前的房子)
■ 建造平房(50年以上的房子) ■ 緊急避難集結點
